丰台区和义西里配套商业项目

水土保持监测总结报告

建设单位：北京盛达房地产开发有限公司

编制单位：北京江河中基工程咨询有限公司

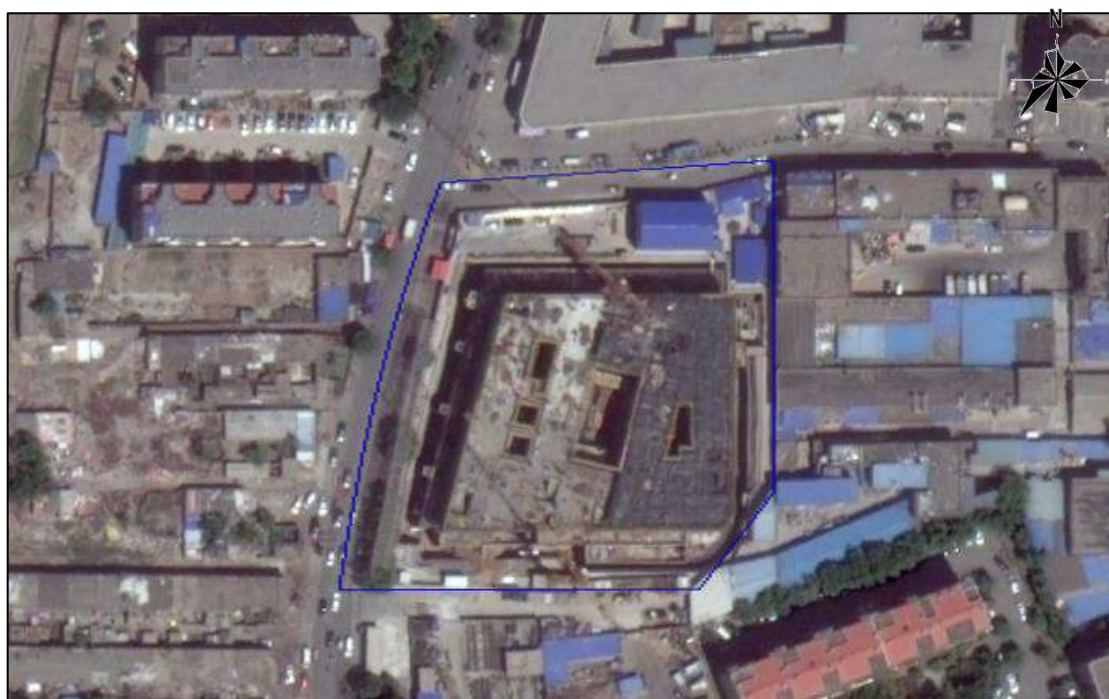
图 3-1 项目施工期遥感影像(2016.05)

通过遥感图像及施工影像资料可知，本项目施工场地四周进行了围挡，基本没有对周围造成直接影响，本工程防治责任范围即为建设用地范围；根据建设方提供施工图（CAD版）及遥感图像确定本工程水土流失防治责任范围面积为 0.78hm²，为建设用地范围。

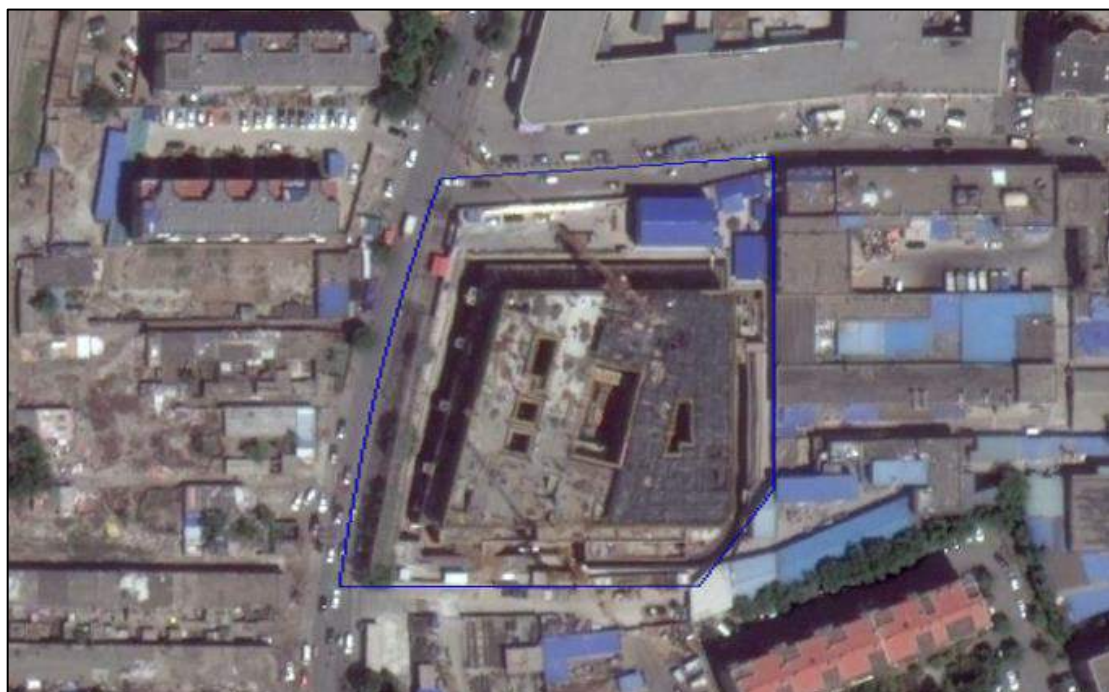
图 3-2 项目施工期遥感影像(2016.05)

通过施工期影像资料及对比遥感影像图,2015年10月至2017年5月为施工生产生活区存在期间,项目施工临建主要为生产生活区,布置在项目区北侧,占地 0.12hm^2 ,用以布置施工材料堆放、加工场地及生活区。

通过施工期影像资料及对比遥感影像图,2015年10月至2017年5月为建筑物、管线施工阶段,施工期间扰动土地面积为建设用地面积 0.78hm^2 。

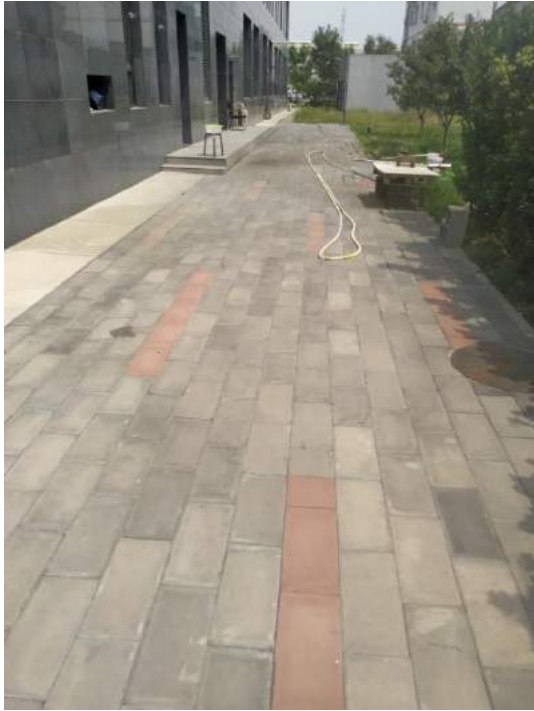
图 4-2 透水砖铺装

本项目设有人行道及活动广场地面采用透水砖铺装，铺装面积 0.10hm²，停车场铺装嵌草砖，铺装面积 0.05hm²，可有效增加雨水下渗率，将其界定为水土保持工程。

项目区内透水砖铺装、嵌草砖铺装、下凹式绿地、雨水调蓄池状况良好，满足接纳雨水要求。

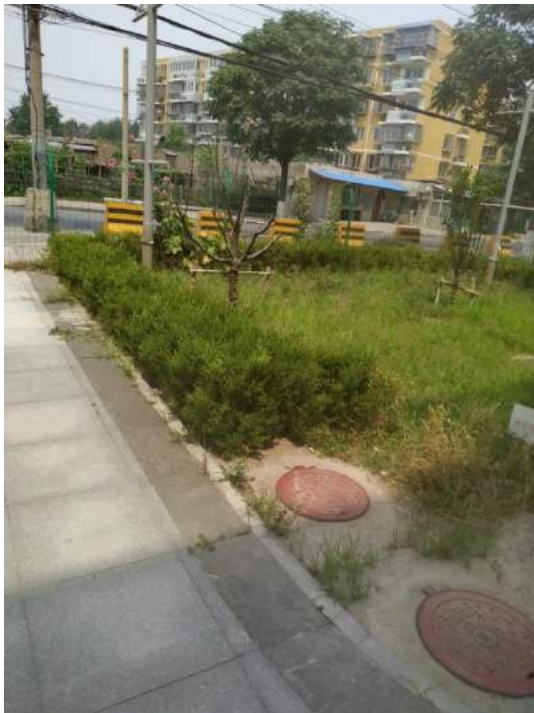
图 4-4 下凹式整地

根据项目施工记录及现场勘查，本项目下凹式绿地面积共计 0.13hm²，用以吸收绿地周边硬化面雨水。将其界定为水土保持工程。

实施了雨水调蓄利用措施，利用下凹式绿地收集利用雨水，并按时对这些防治措施进行维护，下凹式整地目前已经运行。从运行情况看，这些措施能够有效的减少外排雨水量，节约水资源，具有良好的生态效益和经济效益。

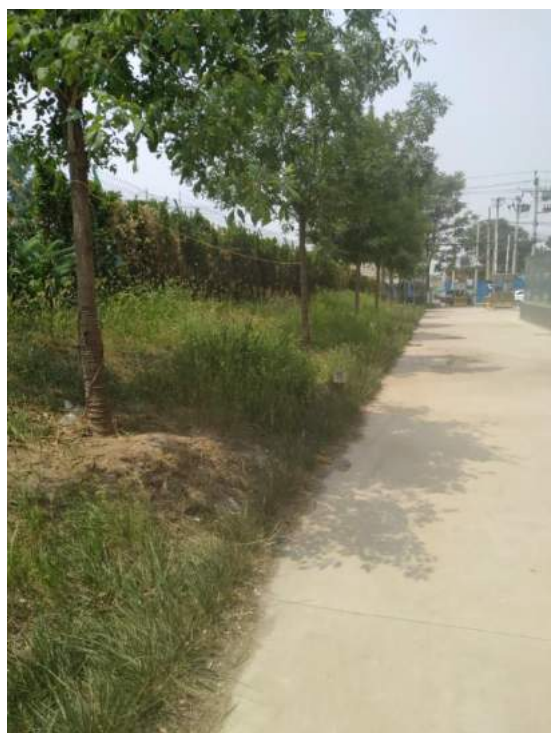
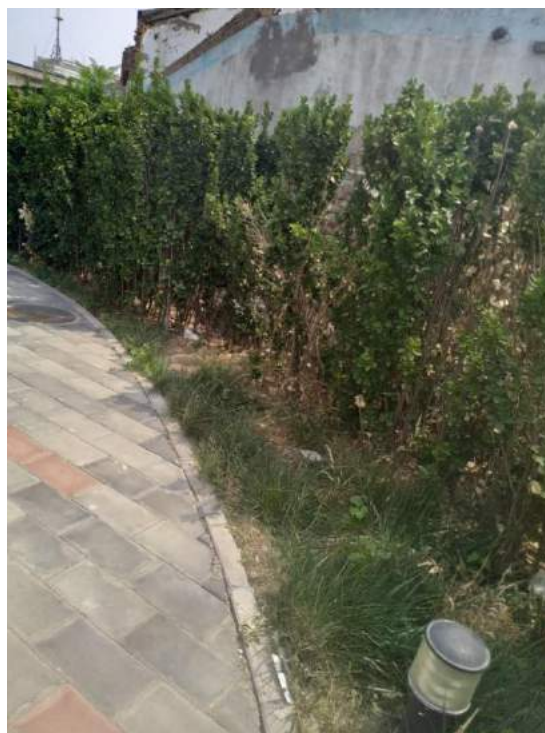
图 4-6 栽植乔灌木

项目区内植物措施为：植物绿化 0.15hm²、乔木 32 株、灌木 157 株、撒播草籽 0.15hm²，另有屋顶绿化 0.09hm²。

绿化工程成活率 95%左右，植物覆盖度、成活率较高。

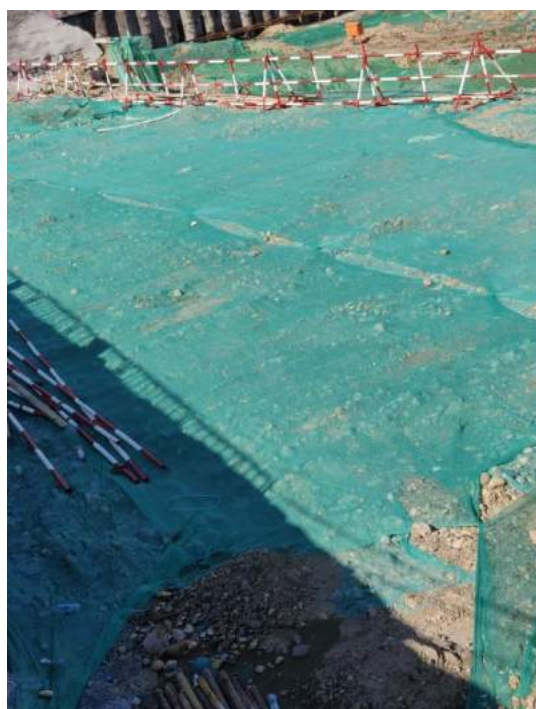
图 4-10 密目网苫盖

项目区内临时措施为：施工出入口洗车槽 1 座、临时砖砌排水沟 740m、临时沉沙池 3 座、洒水降尘措施 1 辆洒水车、密目网苫盖 12400m²。

建设单位和施工单位设置的洗车槽、密目网苫盖、洒水降尘等措施，减少了因大风引起的扬尘、水蚀等，对建设期项目整体水土保持工作具有积极意义。
